Seguimiento de trabajos de Ingeniería Biológica en Italia central

Federico Preti

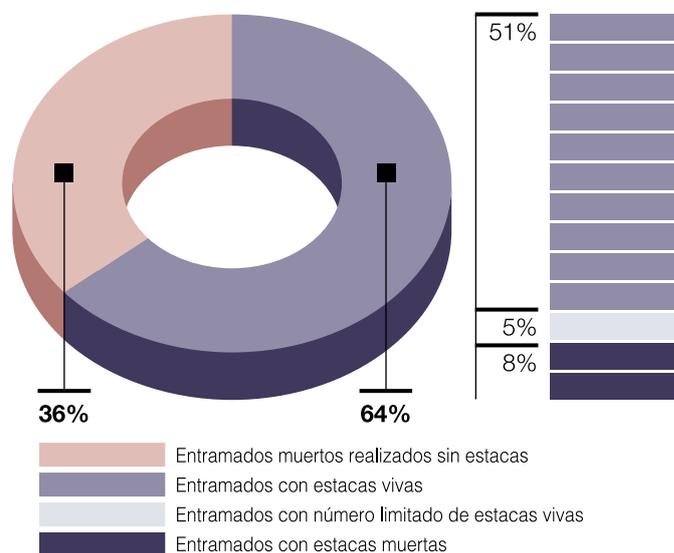
Figura 2.1: Datos relativos a la conservación de la madera en los entramados

Se ha prestado especial atención a los entramados, ya que es la tipología mayormente representada en la zona (Fig. 2.1). De los 37 entramados examinados, el 36% se han realizado sin el componente vegetal, mientras que el 64% restante son "vivos". De estas últimas, la mayor parte está caracterizada por estacas que han alcanzado diámetros y alturas notables; en 2 casos el número de estacas es

exiguo y se limita a las cámaras superiores, y en 3 casos han muerto las estacas que fueron plantadas en fase de realización de la obra. La muerte de las estacas parece atribuible, excluyendo las épocas de plantación equivocadas, en algunos casos a errores de construcción, tales como la falta de material de drenaje por encima de las entramados, con el consiguiente vaciado de las cámaras y la imposibilidad para las plantas de enraizar; en otros casos la excesiva inclinación de las obras parece haber impedido el arraigo de los esquejes colocados en los pisos inferiores. Las estacas utilizadas pertenecen en la mayor parte de los casos a las especies *Salix eleagnos*, *Salix purpurea*, *Salix triandra* y *Salix alba*.

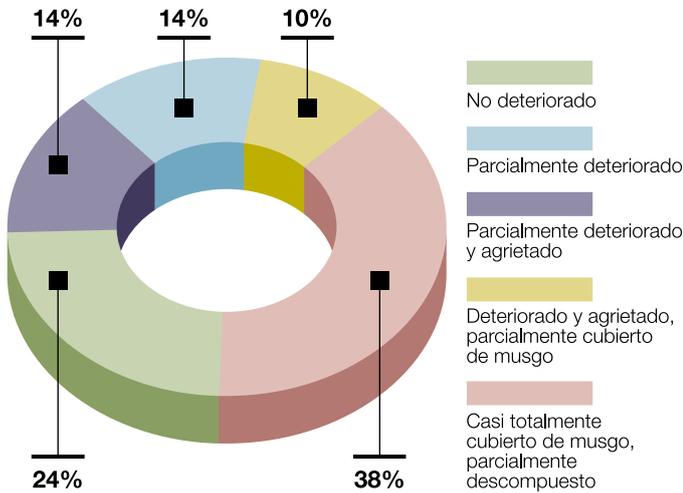
Figura 2.2: Datos relativos a la conservación de la madera en los entramados

Con relación a la durabilidad de las obras, se ha examinado además el estado de conservación de los materiales inertes (Fig. 2.2). Del examen de 21 entramados ha emanado que, después de casi 10 años de su realización, el 38% de las obras todavía muestran un excelente estado de conservación; en el 62% de los casos restantes, la madera está más deteriorada.

Respecto a las entramados comparando los datos disponibles, se ha determinado que sólo en 3 de los 21 casos se ha observado una situación no óptima a efectos de la estabilidad y durabilidad de las

obras, puesto que los troncos están en condiciones de elevada degradación, falta el componente vivo que compense la pérdida de estabilidad de la obra y/o no hay una unión adecuada entre las obras y la pendiente. No obstante, ninguna de las estructuras muestra signos de ceder.
