Viabilidad de técnicas y materiales de bioingeniería para la naturalización de tramos intervenidos con influencia de mareas y oleaje

Tony Herrera Grao

Resumen

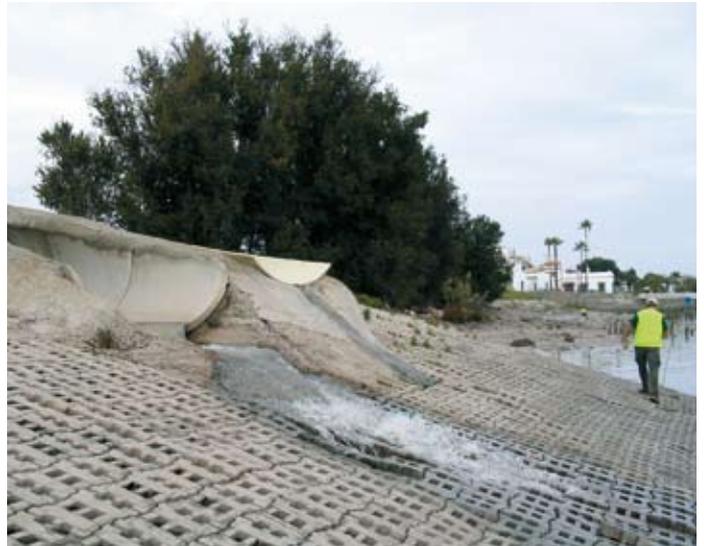
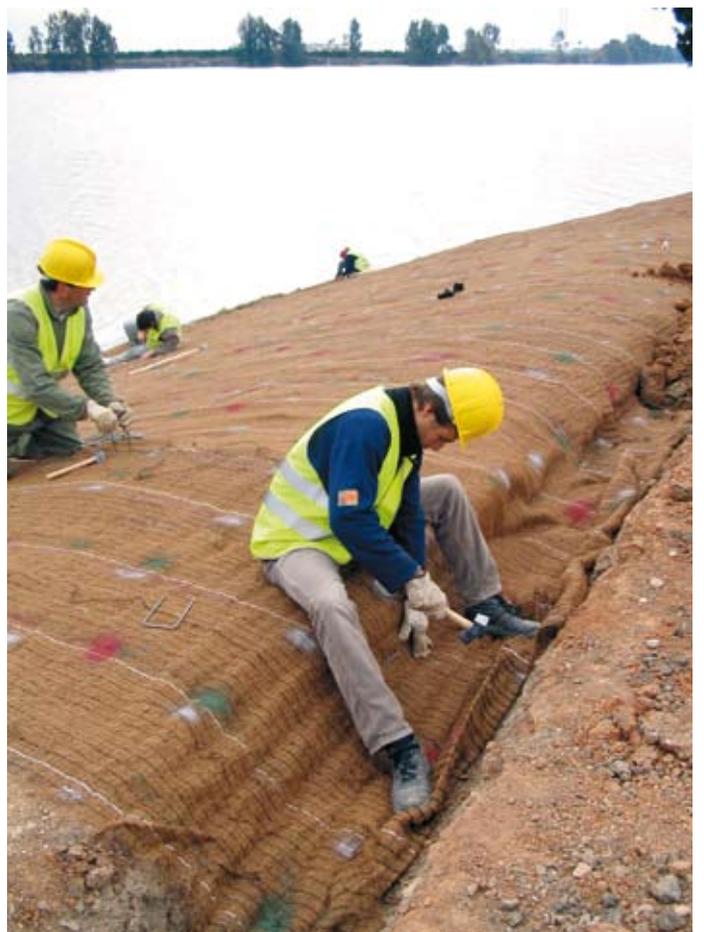
Figura 1: Tramos de actuación

*Imágenes durante la fase de ejecución.
Diciembre de 2005.*

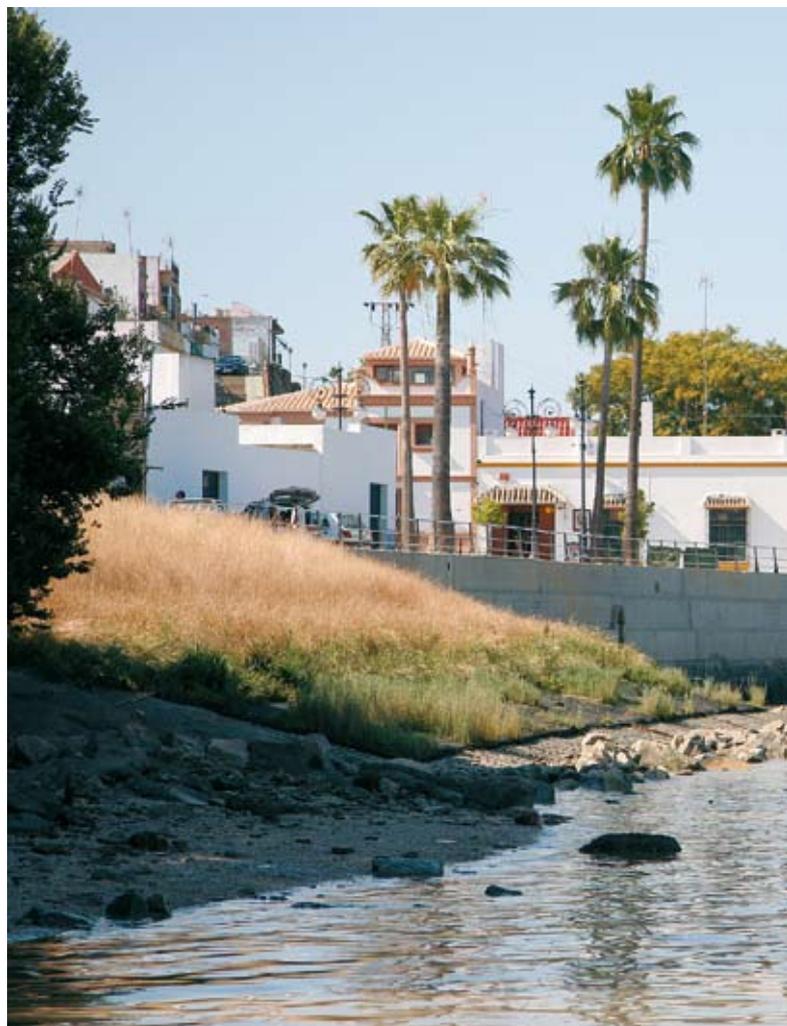
**Imagen superior: finales de agosto de 2006.
Ocho meses después de la ejecución.**

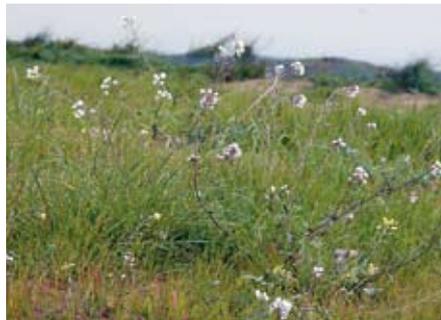
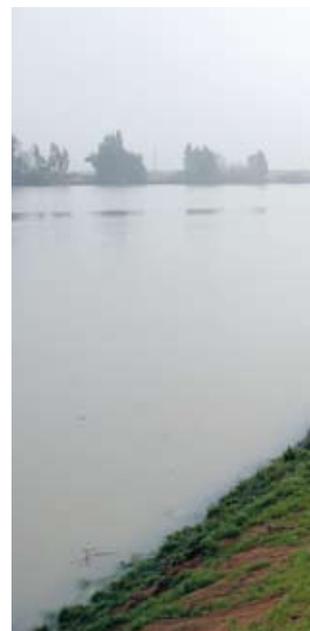
**Imágenes mes y medio después
de la ejecución. Febrero de 2005.**
