Proyecto ripidurable

Un ejemplo de rehabilitación ecológica del humedal “Paul da Goucha”

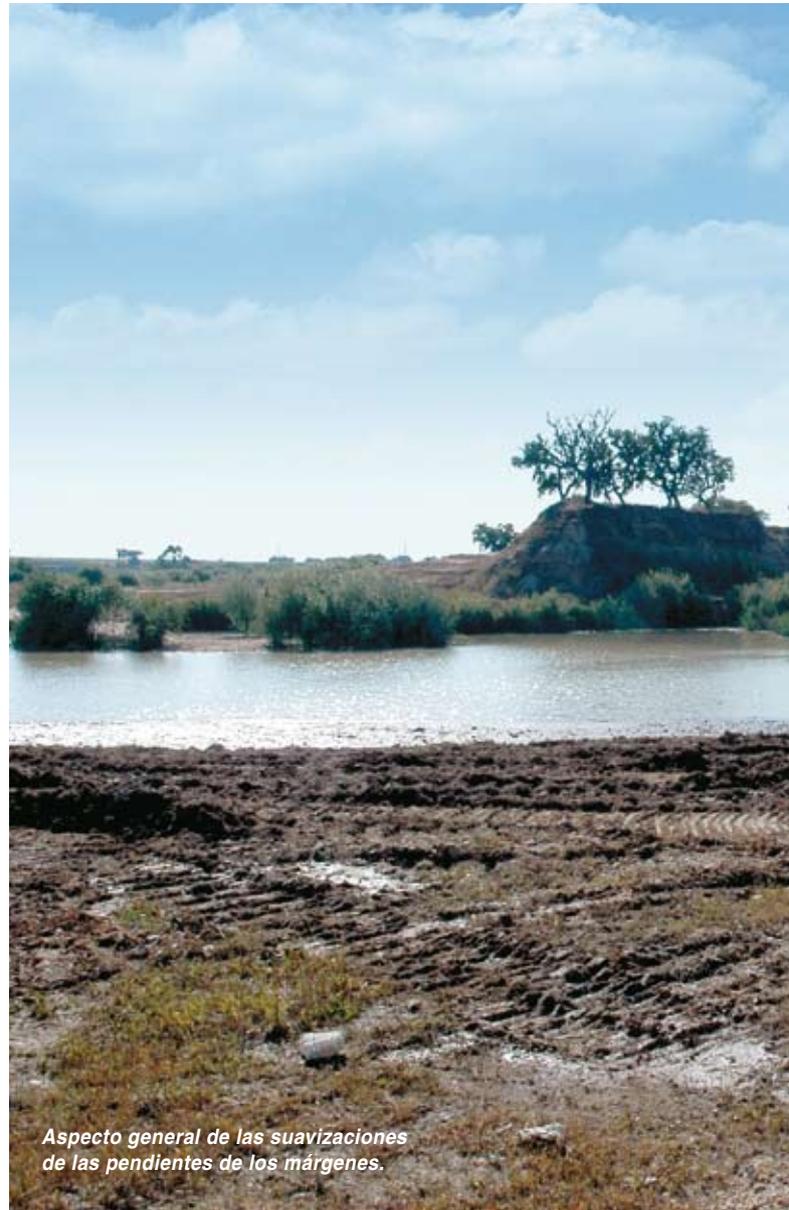
Aspecto general de las suavizaciones de las pendientes de los márgenes.

El principal problema encontrado fue la elevada pendiente (en general >70%) de contacto con el agua. En este contexto, el proyecto consistió básicamente en una corrección del perfil de las márgenes de uno de los lagos creados artificialmente por la extracción de áridos, así como la explanación del área circundante, teniendo en cuenta el restablecimiento del equilibrio natural y su posterior utilización como centro de interpretación. Los reperfilados y suavizaciones de las pendientes proyectadas tenían que presentar armonía tanto con el diseño de senderos como con el de instalaciones adecuadas a la interpretación. Por otro lado, las restricciones presupuestarias limitaron el abanico de técnicas posibles de ingeniería biofísica. Asimismo, a la hora de escoger técnicas, se otorgó una gran importancia al cálculo de los volúmenes de tierra movidos. La selección de especies para propagación y plantación se basó en un estudio fitosociológico donde se determinaron los *taxa* idóneos según la región en la que el humedal se encuentra.

Se realizaron modelaciones del terreno con vista a la creación de condiciones abióticas propicias para la regeneración natural del ecosistema y que beneficiasen a la avifauna acuática. La parte superior de los taludes de margen fue cortada y colocada dentro del lago de forma a reducir la profundidad del mismo. De esta forma, se crearon las condiciones para el apareamiento de vegetación que servirá como lugar de refugio y reproducción para la avifauna. Inicialmente se planeó conseguir el declive óptimo para el establecimiento de ve-

getación que favorece la avifauna (7% bajo lámina de agua o 1 m de profundidad por cada 15m de extensión*). Sin embargo, las grandes profundidades verificadas en el lago y la margen de pendiente vertical dificultaron este objetivo y únicamente fue posible obtener un declive sumergido de 14% (0.7 m de profundidad por cada 5 m de extensión). El tipo de maquinaria utilizada, las condiciones de seguridad a mantener, la necesidad de minimizar la compactación del terreno y finalmente las restricciones presupuestarias fueron los principales motivos que limitaron la consecución del objetivo inicial. El suavizado de las pendientes emergidas resultó ser de más fácil ejecución, lo que permitió en general respetar el plan aprobado. Fueron efectuados otros movimientos de tierras dentro del área de intervención con el objetivo de controlar el drenaje superficial del agua de lluvia y la consecuente erosión. Los problemas encontrados en la fase de implementación están relacionados con las lagunas de conocimiento existente. Esta carencia de información se puso de manifiesto ya en la primera fase de caracterización del área a intervenir, principalmente, en lo que se refiere a la identificación de los materiales inertes utilizados para colmatar las depresiones ocasionadas por la extracción de áridos. El hecho de haberse encontrado grandes volúmenes de escombros que contenían todo tipo de basura, obligaron a proceder a la recogida selectiva de material. En la fase de ejecución del proyecto fue detectada la necesidad de implementar otra técnica de bioingeniería (muro de vegetación) para estabilización de un talud que se encontró bastante erosionado por haber resultado insuficiente la solución encontrada en proyecto. Esta etapa se encuentra todavía en fase de ejecución.

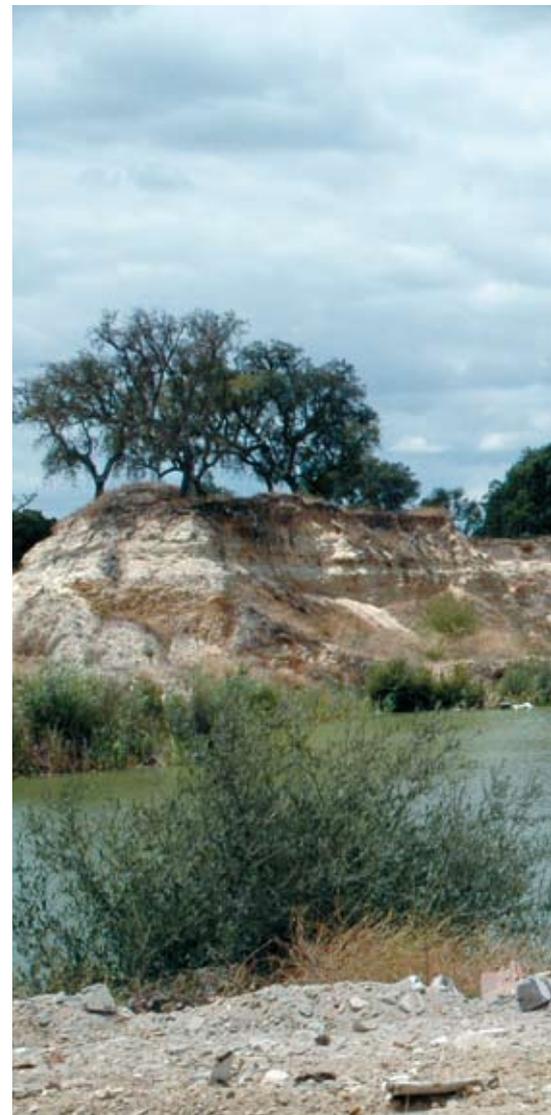
Foto izquierda: Aspecto general de los trabajos realizados durante la intervención.

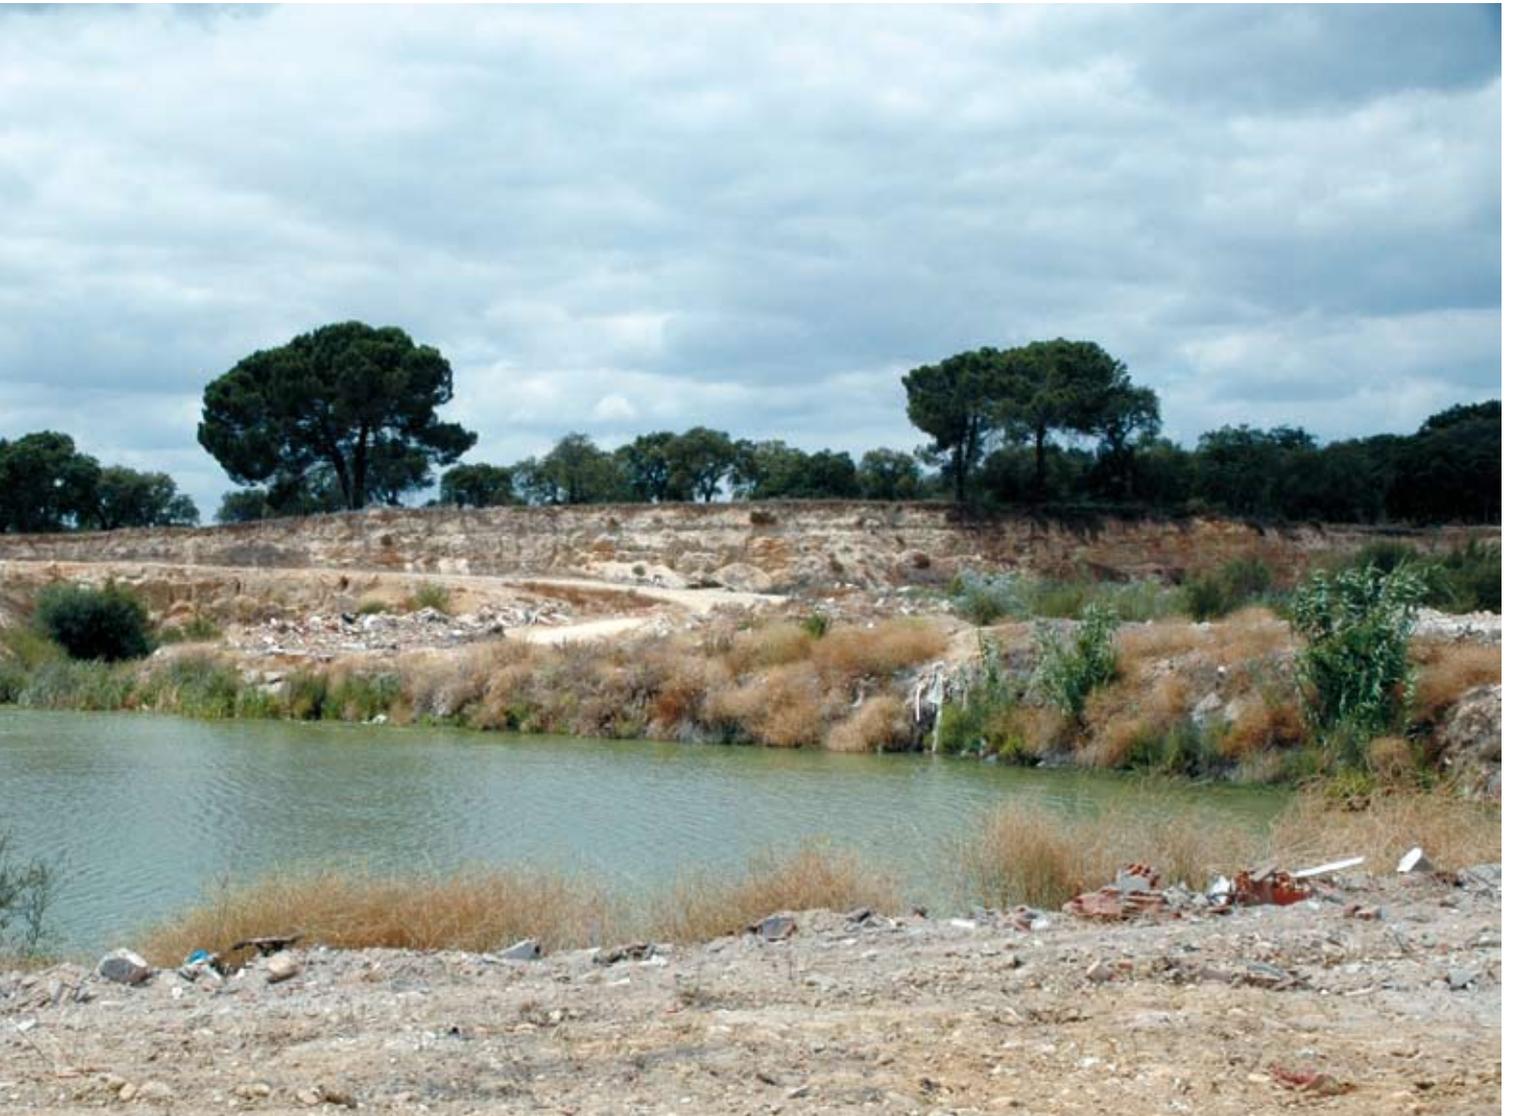
El “Paul da Goucha” ha sido explotado para extracción de áridos y depósito de basuras y escombros indiferenciados. La extracción intensiva de inertes ha ocasionado grandes alteraciones en la cubierta vegetal y fue el motivo de la rehabilitación en un área de 29.5 ha, incluyendo una zona degradada del Humedal con 6 ha. La actividad extractiva cesó en el año 2000 gracias a un acuerdo entre el Ayuntamiento de Alpiarça y la entidad que desarrollaba la explotación con la finalidad de preservar el Patrimonio Natural.

Foto superior: Aspecto general del área a rehabilitar antes de la intervención.
