Aplicación de técnicas de Ingeniería Biológica a la corrección de taludes

Red de pistas forestales en el Paraje Natural del Desert de les Palmes (Castellón)

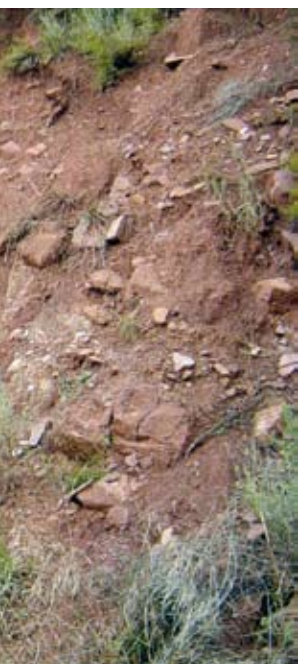
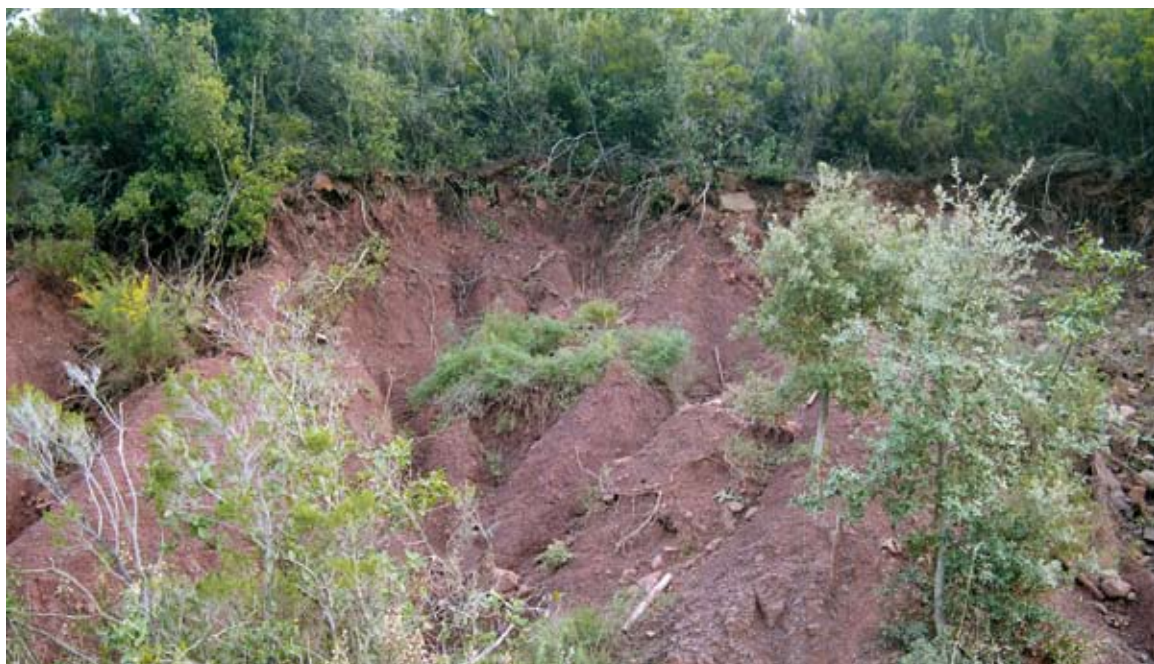
Del estudio de las leyes que rigen cada uno de los objetivos, se pone de manifiesto la existencia de una serie de parámetros sobre los que es posible actuar de manera global, consiguiendo una mejora individualizada de cada uno de dichos objetivos y, constituyendo por tanto, una solución integrada y multifuncional. (Ver figura 1).

Tal y como puede apreciarse en el anterior figura, es posible actuar de forma individualizada sobre cada uno de los objetivos en cuestión. Por ejemplo, con la incorporación de un elemento resistente, como un muro de contención, se mejoraría de manera eficiente sobre la estabilidad del talud, sin ocasionar repercusión alguna sobre el resto de objetivos (erosión superficial e integración paisajística).

Como elemento más significativo de cara a lograr una solución integrada, cabe destacar la cobertura vegetal, tal y como queda reflejado en la citada figura, por ser el elemento que más interrelaciones presenta.

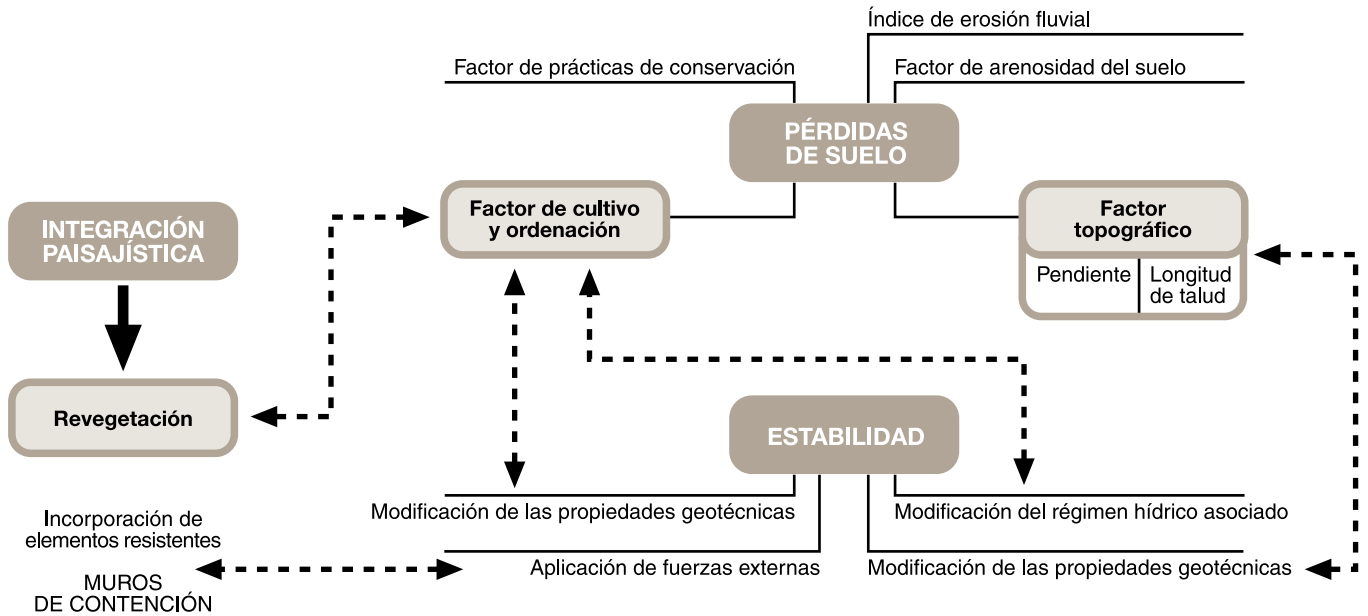
Figura 1: Interrelación entre los elementos asociados a cada uno de los objetivos

Sin embargo, existen otra serie de elementos sobre los cuales es posible intervenir, consiguiendo una mejora sustancial de cada uno de los objetivos, debido a las interrelaciones establecidas entre los mismos.
