# Estabilización de un talud mediante técnicas de Bioingeniería en el Espacio Natural de Leizarán

El proyecto y posterior ejecución de la estabilización de un talud mediante técnicas de Bioingeniería en el Espacio Natural de Leizarán se realizó conjuntamente con Amaia Lizarralde, Ingeniera de Montes de la empresa Ekolur SLL y fue un encargo del Servicio Forestal y del Medio Natural del Dpto. para el Desarrollo del Medio Rural de la Diputación Foral de Gipuzkoa. Se trataba del deslizamiento de un talud que afectaba a una pista forestal dejándola impracticable para la saca de madera. El motivo por el que se planteó una solución desde la Ingeniería Biológica fue porque nos encontrábamos en un espacio natural, la zona afectada estaba ubicada a seis kilómetros de la carretera asfaltada, y de haber realizado un muro de escollera por ejemplo, el transporte del material habría dejado la pista intransitable.

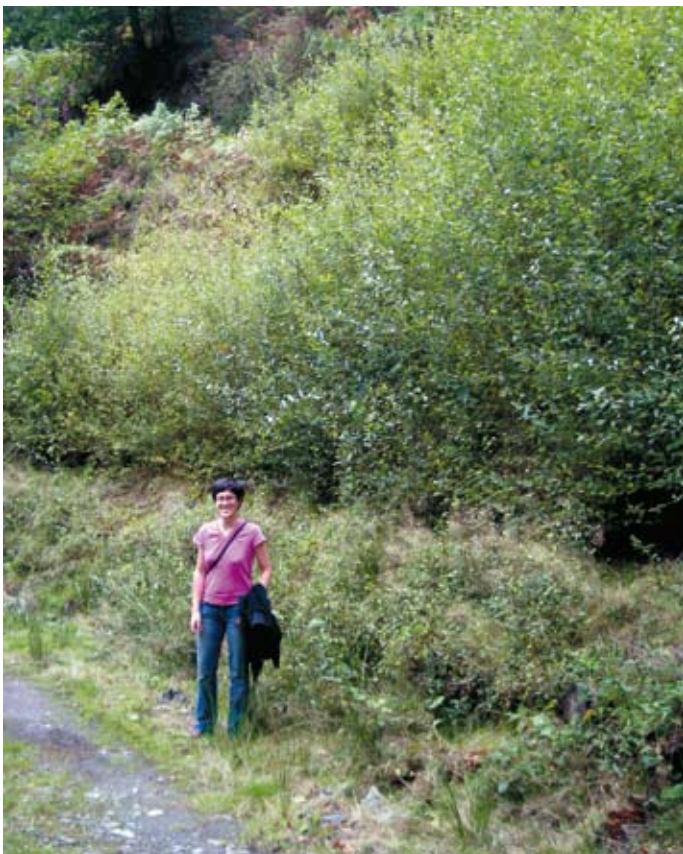
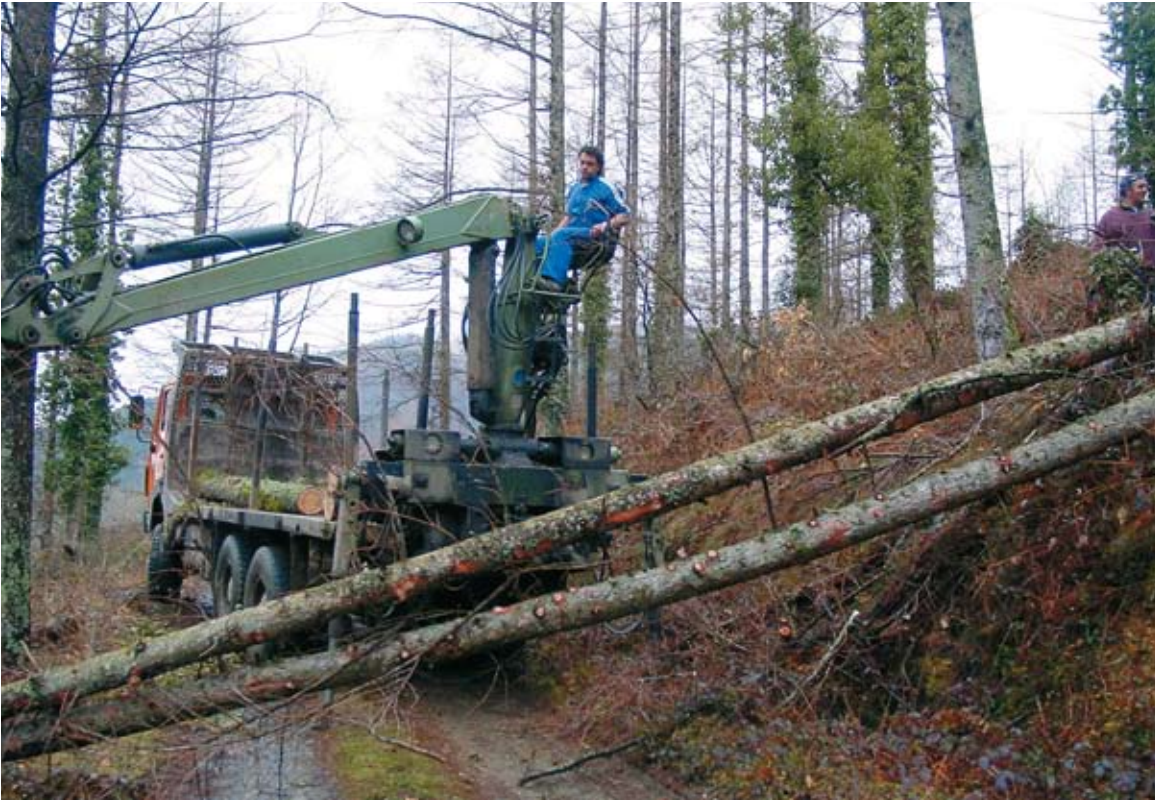
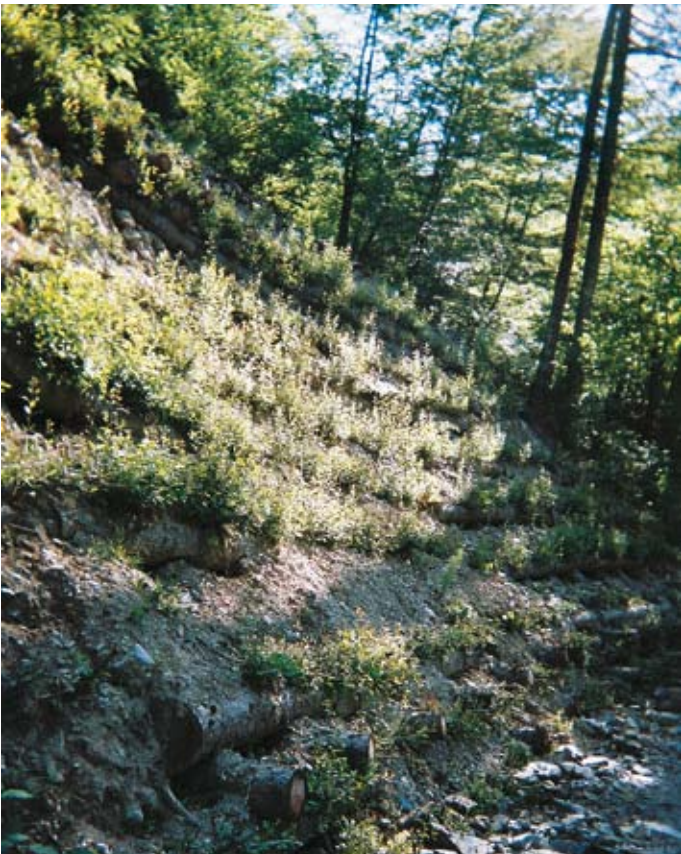
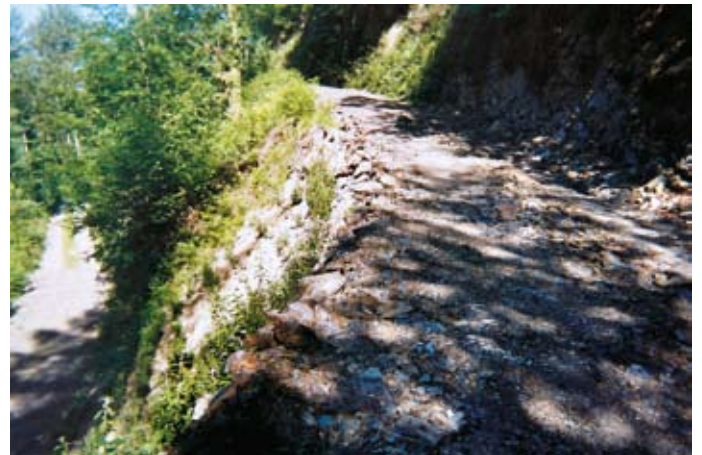
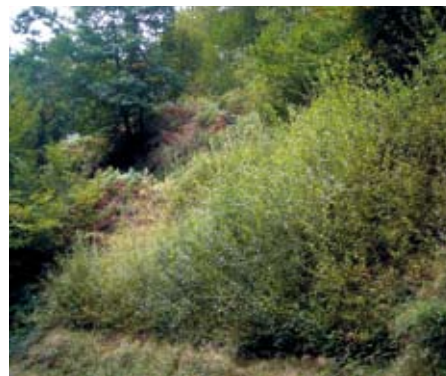
Actualmente es una pista por la que transitan camiones y se encuentra estabilizada. En las fotos se aprecian el estado actual, tras año y medio de ejecución.
